Eindrapport

Onderzoek brandveiligheid Castellum

van de Rekenkamercommissie

Alphen aan den Rijn

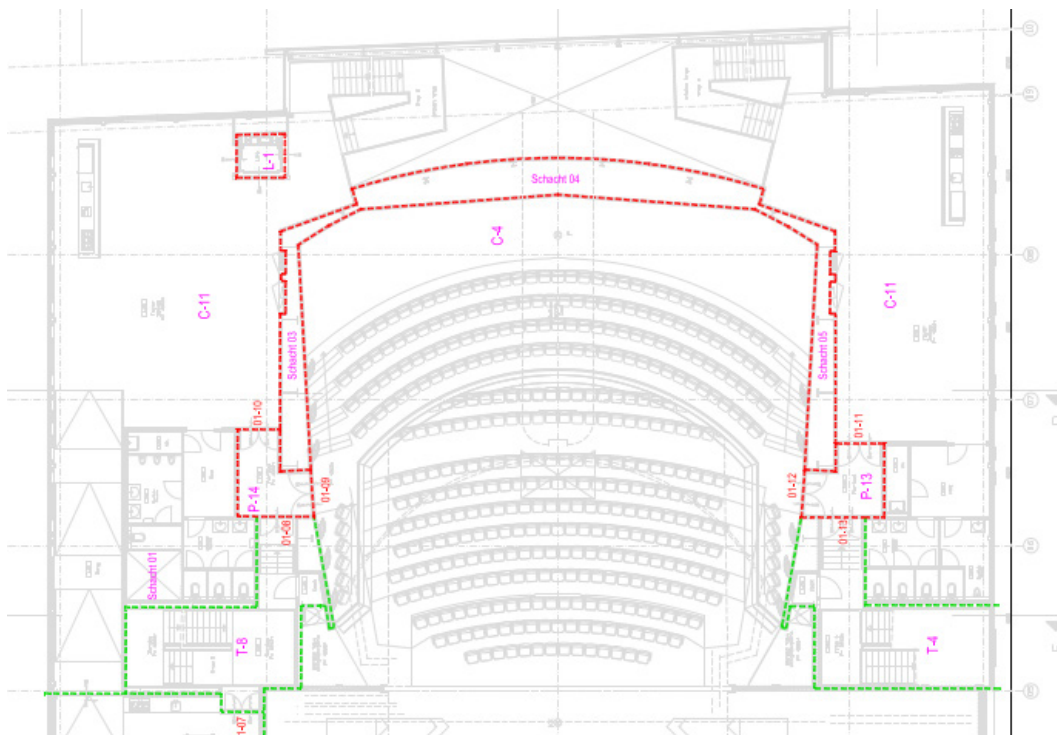
Figuur 4: Plattegrond 1^e verdieping met brandscheidingen (Bron: Alphaplan revisie brandcompartimenten 2016)

Tussen C4 en C11 dient 60 minuten brandwerendheid aanwezig te zijn en ook de constructieonderdelen in de schachten 03, 04 en 05 dienen voor 60 minuten tegen brand worden beschermd. Deze revisie-tekening is gemaakt door Alphaplan in 2016. Dit heeft in de originele ontwerpstukken niet eenduidig op tekening gestaan. Ook de richting van de brandwerendheid (ook van deuren) is in de ontwerpdocumenten niet consequent.

De keuze om een 60 minutscheiding uit te voeren als tweemaal 30, komt ook op een andere plaats in het gebouw terug, waar eveneens gebreken zijn geconstateerd.

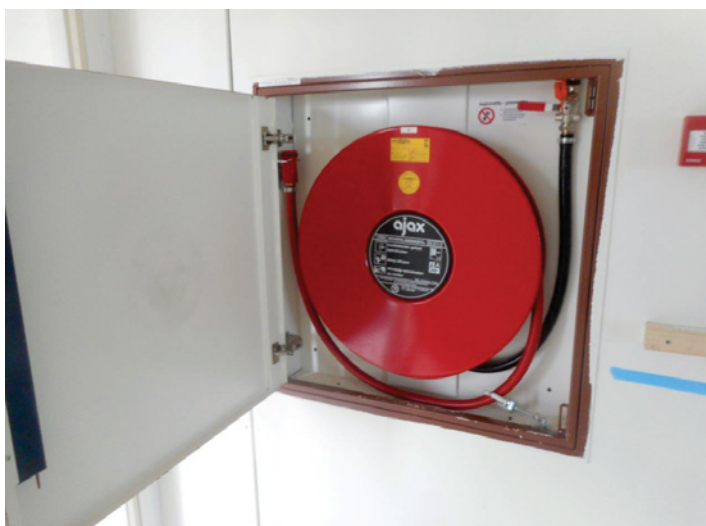
Figuur 5: Brandslanghaspelkast in 'brandwerende' scheidingswand

Een voorbeeld hiervan is de plaatsing van brandslanghaspelkasten in een brandwerende wand. Wanneer de haspelkast uit de muur wordt gehaald ontstaat er een grote opening en is de brandscheiding 'lek'. De brandslanghaspelkast is niet voorzien van een brandwerend omkleding en is daarmee niet brandwerend. Uit het onderzoek blijkt niet of dit komt door onoplettendheid tijdens de bouw (zoals bij meerdere doorvoeringen) of dat dit komt door de onduidelijkheid rondom brandscheidingen in het ontwerpproces (zie hoofdstuk 5). Hetzelfde geldt voor wandcontactdozen en ventilatieroosters in deze brandscheiding.

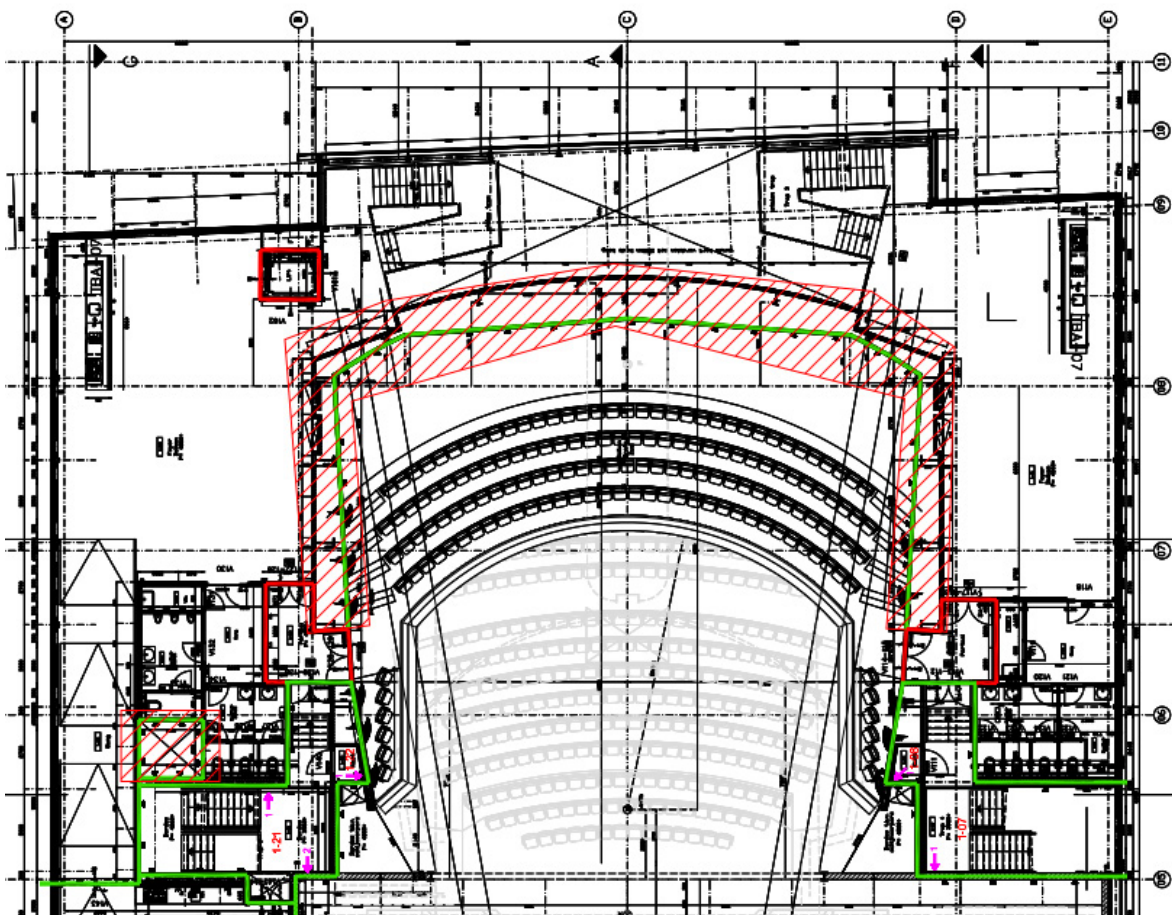
De locaties behorende bij Fase 2 hebben raakvlakken met de onduidelijkheden in het (architectonisch) ontwerp zoals beschreven in hoofdstuk 5 en komen bovendien overeen met enkele gebreken welke in de rapportage van Efectis in 2020 zijn geconstateerd. In het onderzoeksrapport wordt benoemd dat, in verband met onduidelijkheid over de omvang van Fase 2, dit nadere onderzoek aan Alphaplan niet in opdracht is gegeven.

Fase 1 - vluchtwegen en duidelijke en overzichtelijke situaties (niet gearceerd)

Fase 2 - situaties die nog nader onderzocht moeten worden (gearceerd)
